PROJETO ELÉTRICO

ASSUNTO	COBERTURA METÁLICA	DATA	Maio/ 2019
PROPRIETÁRIO	PREFEITURA MUNICIPAL DE LUÍZ ALVES	ESCALA	1/1
ENDEREÇO DA OBRA	AVENIDA VEREADOR JOSÉ AUGUSTO KOEHLER - VILA DO SALTO - LUÍZ ALVES - SC	FOLHA	Des 02-04

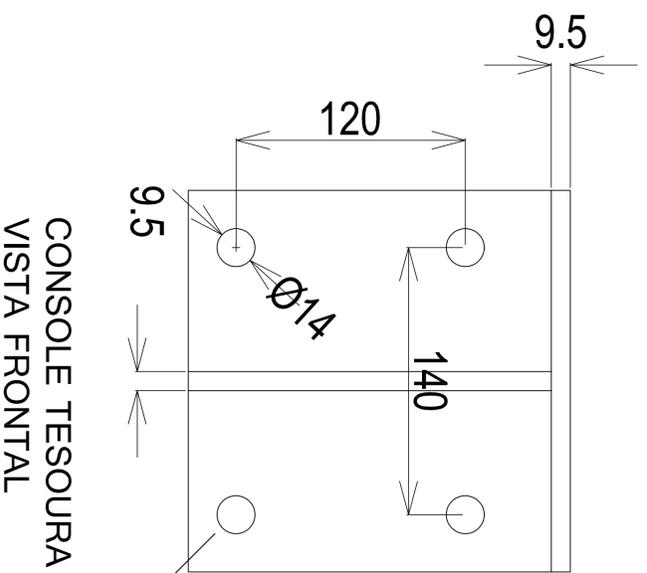
CONSOLE TESOURA
VISTA FRONTAL

Furação a ser chumbada no concreto, 4 chumbadores M12x100mm com cola química tipo COMPOUND / SIKADUR ou similar.

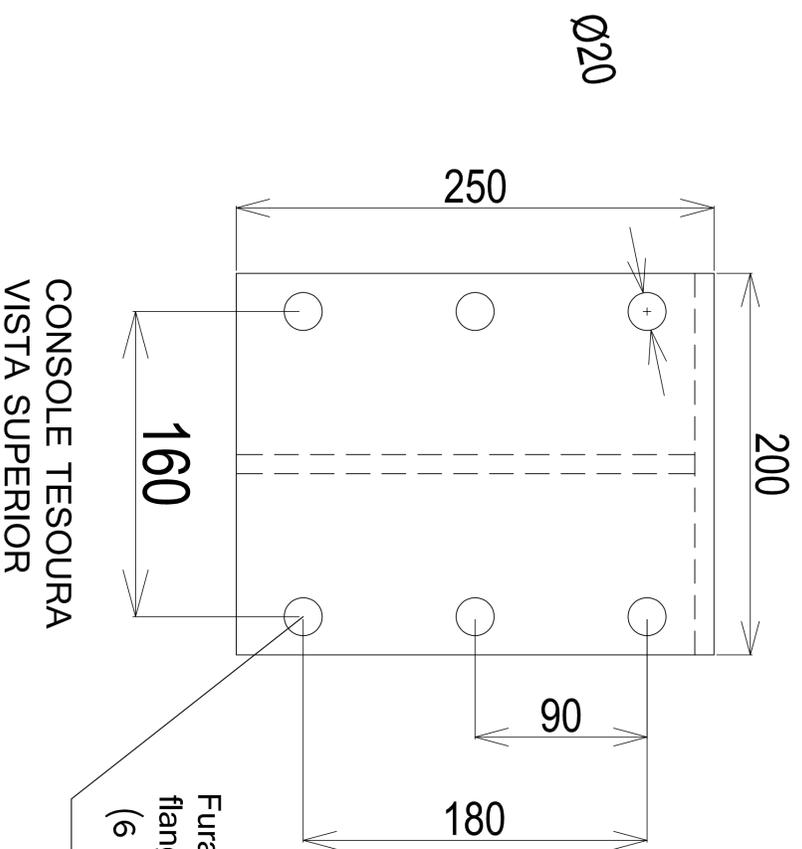
CONSOLE TESOURA
VISTA SUPERIOR

Furação a ser parafusada no flange da tesoura (6 parafusos M16 ASTM A325)
